ปัญหา VS-640/540/420/300
ที่ผู้ใช้งานสามารถแก้ไขได้ด้วยตนเอง

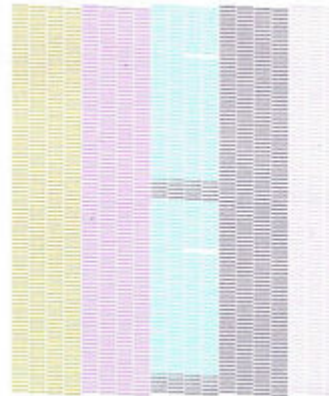
เมื่อทำการ **Test Print** จะพบว่าหมึกสีอื่นผสมอยู่ในแท่งสีนั้นด้วย

- ให้ลองทำ **Manual Cleaning** โดยใช้น้ำยา **cleaning** และไม้ **Cleaning** (ที่มีฟองน้ำและก้านสีเขียว) ทำความสะอาด
เข้าไปที่ **MENU -> SUB MENU -> MAINTENANCE -> CLEANING**
- ถ้าไม่หายต้องแจ้งซ่อมเพื่อให้ช่างมาทำการเปลี่ยน **Cap Top** ใหม่ครับ

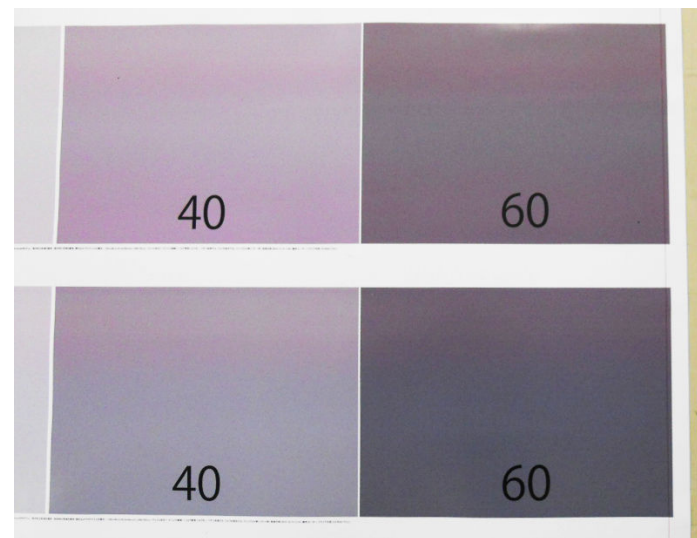
พิมพ์แล้วสีออกมาไม่สม่ำเสมอ

พิมพ์งานพื้นๆ สีออกมาต่างๆ ไม่สม่ำเสมอ

เนื่องจากการตกตะกอนของหมึกใน **Damper**

ทำการ **Cleaning**

แบบ **Powerful 2 ครั้ง**

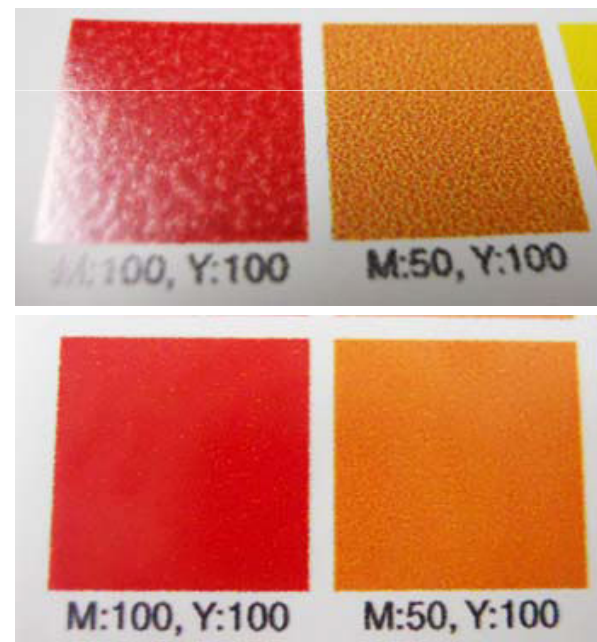
พิมพ์งานออกมาเป็นจุดต่าง ๆ เป็นลายพร้อย

พิมพ์ออกมาลักษณะงานเหมือนกับเปลือกผิวส้ม เป็นจุด ลายพร้อย

เนื่องจากการควบคุมการสั่งหยุดหมึกไม่เหมาะสม

ใช้ **Profile Generic Vinyl xB**

ถ้าไม่ได้ผล ให้ลองทำตามขั้นตอนดังต่อไปนี้

- ทำ **Feed Calibration**
- ทำการปรับ **Bidirection**
- ตั้งค่าอุณหภูมิของ **Print Heater**
ให้อยู่ระหว่าง 40 – 45 องศา
- เปลี่ยนวัสดุในการพิมพ์ใหม่

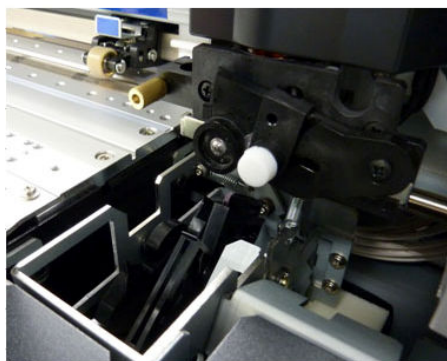
Correct Position of
the Wiper Unit

ตำแหน่งที่ถูกต้อง

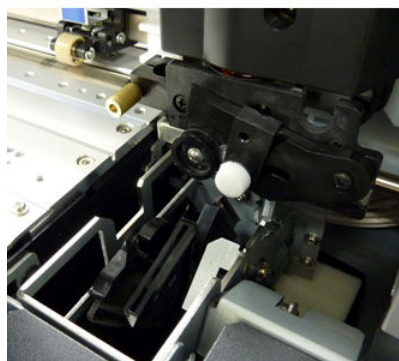
Wrong Position of
the Wiper Unit

- สาเหตุ เกิดเนื่องจากชุด **Wiper** ไม่ได้หมุนอยู่ในตำแหน่งปกติในขณะที่เปิดเครื่องพิมพ์
- วิธีแก้ไข ให้ทำการตรวจสอบตำแหน่งที่ต้องของชุด **Wiper**

ตำแหน่งที่ไม่ถูกต้อง

ถ้าตำแหน่งไม่ถูกต้องให้ทำการปิดเครื่อง
และใช้มือหมุนชุด **Wiper** ไปด้านหลังให้
Wiper ที่เป็นยางขึ้นมาตามตำแหน่งดังรูป
เสร็จแล้วจึงเปิดเครื่อง
